# Parkeringskælder

## Elementsamlinger & diverse fuger

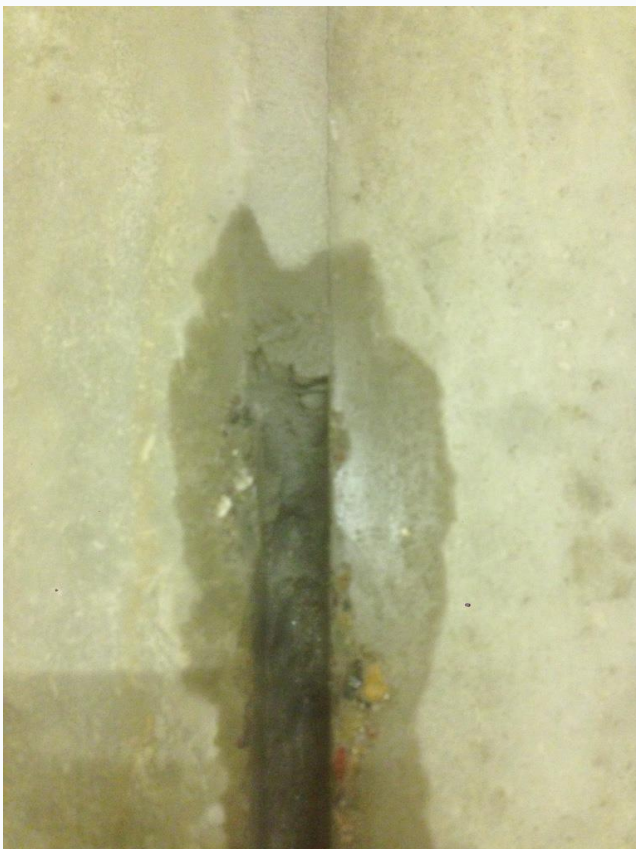
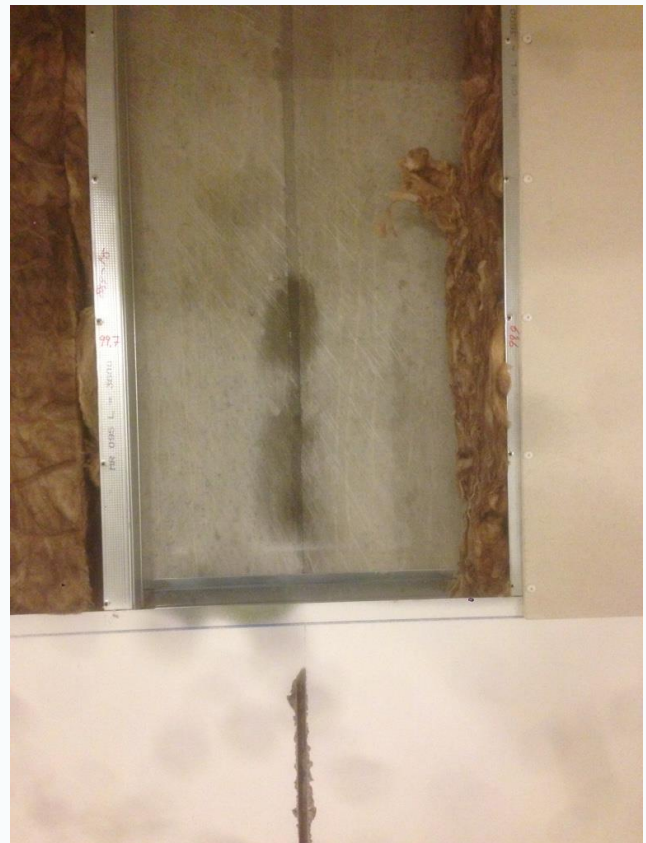
En parkeringskælder under et nyt lejlighedsbyggeri i Nordsjælland havde problemer med utætte elementsamlinger.

Renesco vandtætnede de utætte samlinger ved hjælp af metode bestående af udhugning og montering af kerne. Efter udstøbning, injiceres kernen.
