# Støbeskel

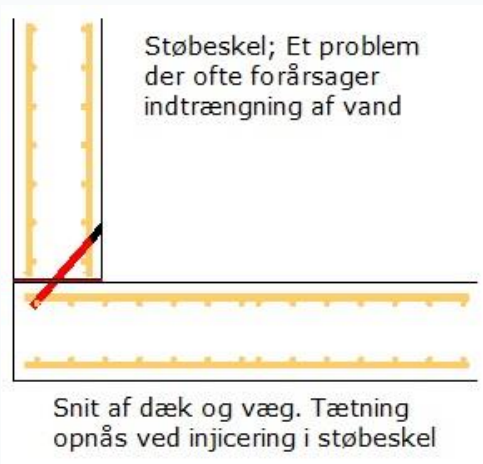
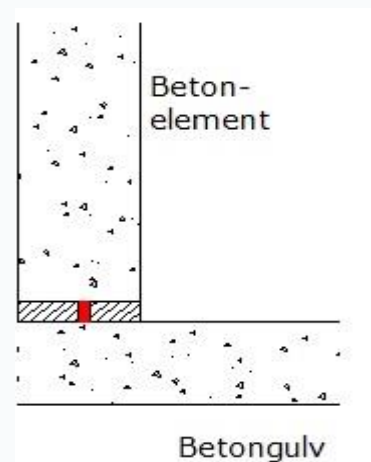
I stedet for et utæt støbeskel kan det i stedet være, at der er udført en understopning som ikke er vandtæt. Renesco's metode består ofte af at fjerne halvdelen af understopningen, installere en kerne og tilstøbe igen. Derefter injiceres kernen med akryl.
