Tunnelsystem på Bornholm

Injicering af revner og Gardininjicering

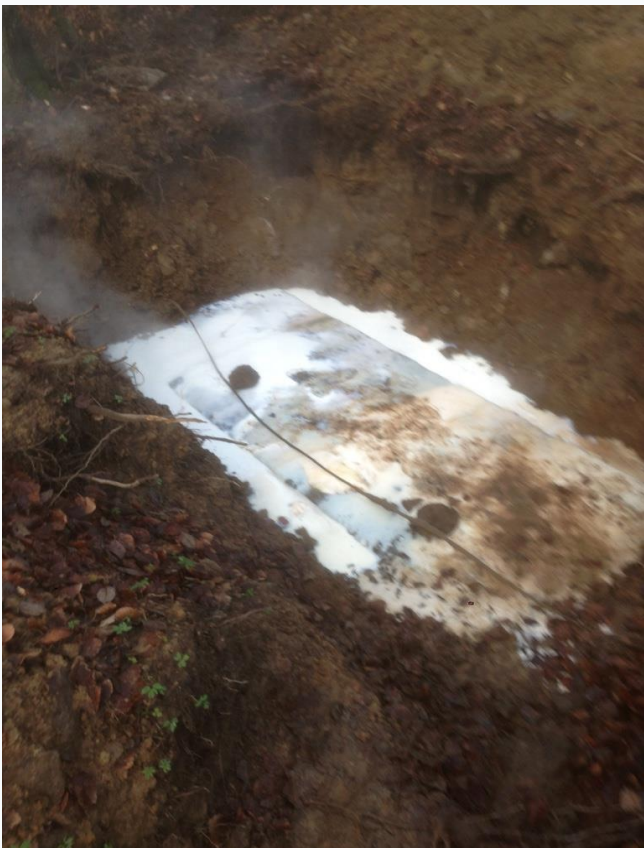
Vandet trængte igennem elementsamlinger hvor der i andre områder, trængte ligeså meget igennem selve betonen fordi den enten var knust eller på anden måde diffus. Vi benyttede udelukkende akryl til opgaven, men forskellige metoder. I fine revner og i elementsamlinger injicerede vi med vores akryl-gel under højt tryk.
