Støbeskel

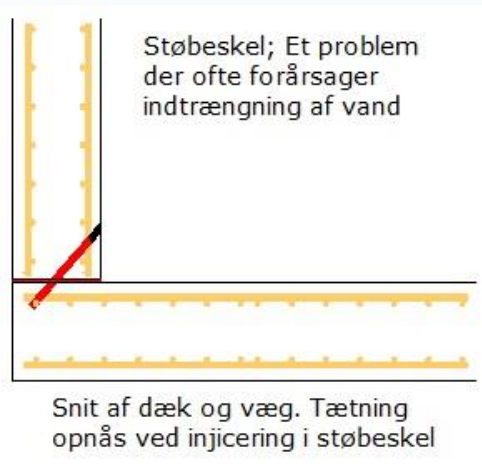
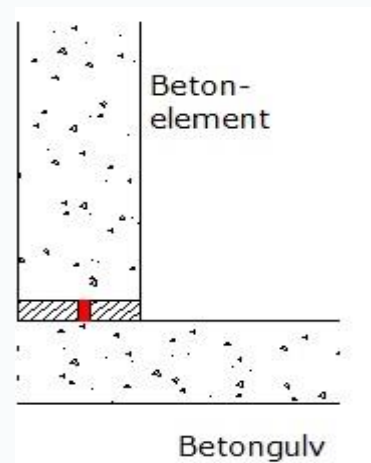
I stedet for et utæt støbeskel kan det i stedet være, at der er benyttet understopning som ikke er vandtæt. Renesco's metode består i at fjerne halvdelen af understopningen, installere en kerne og tilstøbe igen. Derefter injiceres kernen med akryl.
